Galvaniserede, lukkede stolper nedstøbt i beton

– risiko for eksplosion

BYG-ERFA

Erfaringsblad 05 04 09

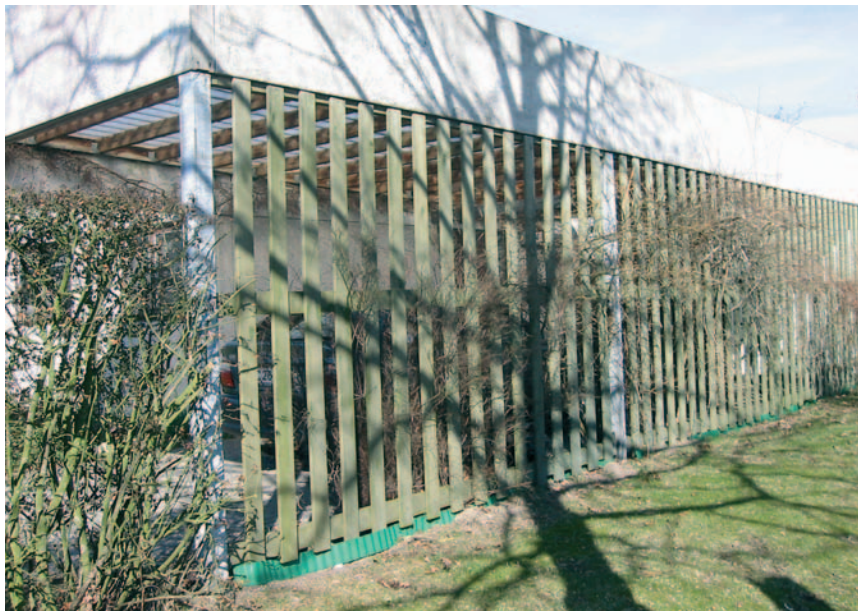
Som følge af en personulykke gøres hermed opmærksom på risikoen for eksplosion ved boring i galvaniserede stolper, der er nedstøbt i beton.

Fotografiet viser bærende, galvaniserede, lukkede stolper, hvor der er påmonteret et plankeværk.

Ved boring i lukkede, galvaniserede stolper, som er nedstøbt i beton, skal anvendes specialværktøj, bores med vandkøling og sikres at der ikke forekommer gnistdannelse ved borestedet. Den bedste fremgangsmåde er, at der bores to små huller i hver stolpe – fx et hul forenden og et foroven – så stolpen er ventileret.

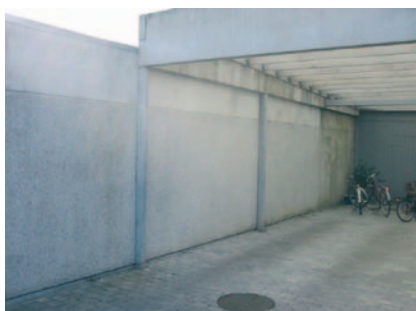
Figur 1. Galvaniseret, lukket, bærende stolpe nedstøbt i beton.

Prøveanalysen af en tilsvarende stolpe viste, at cirka halvdelen af luften i den lukkede stolpe bestod af hydrogen (brint), som er en yderst eksplosiv gas ved tilstedeværelsen af ilt.

Herudover konstateredes et overtryk i stolpen.

Som følge heraf sker der en eksplosion med stikflamme i det øjeblik, boret bryder igennem til hulrummet i røret.

Hydrogen dannes, når zink fra det galvaniserede rør kommer i forbindelse med beton og vand.

Da stolpen er lukket med en påsvejst plade foroven og nedstøbt i beton, kan den dannede hydrogen ikke slippe ud af røret – derfor dannes et overtryk i røret.

Inden iværksættelse af arbejde på konstruktioner med galvaniserede rør er det vigtigt at få afklaret, om røret er lukket, lufttæt og har forbindelse med beton. I givet fald er der risiko for eksplosion – og arbejdet anbefales derfor udført af fagfolk med kendskab til farerne ved udførelsen.

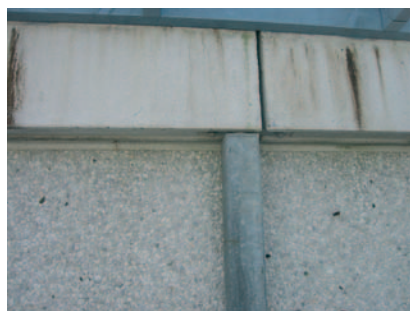
Figur 2. Galvaniseret stolpe med påsvejst plade foroven, som bærer en betondrager.
