Røjlevangens Grundejerforening
Baunevej 26-72 & Røjlevangen 80-208
2630 Taastrup

Bilag 1: Varmesystem

Vedligeholdelse af varmeanlæg

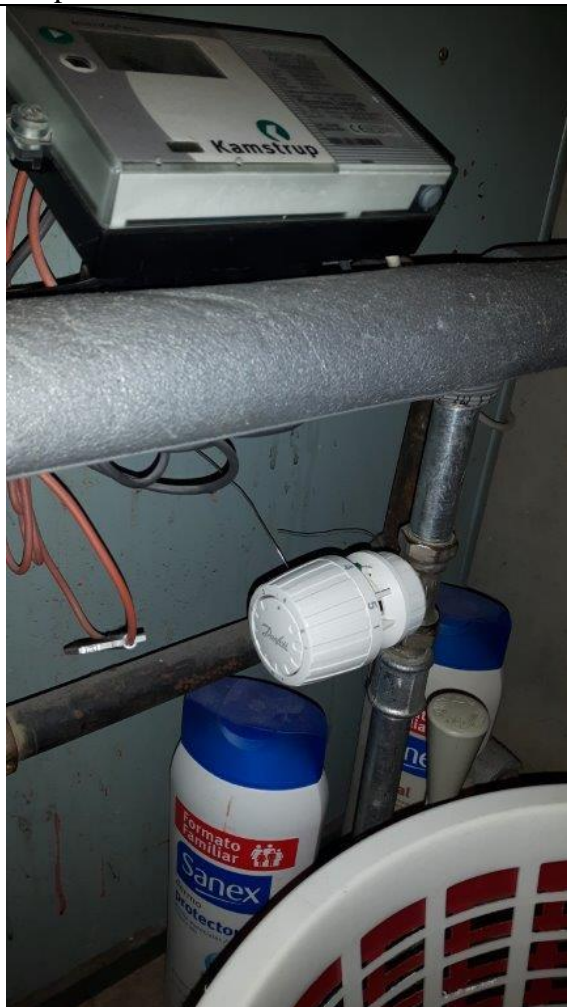
Billede 1

Danfoss termostatregulator
Fra den hvide regulator er termostatføleren
via den sorte ledning ført op til
luftindsugningen (returluften), hvor
temperaturen måles

Til at indstille den ønskede temperatur og til at holde temperaturen automatisk, er der monteret en termostatventil af typen AVTB med en føler monteret i returluftkanalen.

Røjlevangen 158, januar 2011: Man kan med fordel udskifte den originale AVTB termostatventil, som reagerer langsomt, er svær at indstille og som er mere velegnet til varmtvandsbeholdere end til regulering af rumvarme. En almindelig radiatorventil med termostat føleelement er meget mere anvendelig. Føleelementet placeres som hidtil i returluftkanalen. Radiatorventilen reagerer hurtigere på temperaturændringer og er lettere at indstille til den ønskede temperatur. Herved opnås en betydelig mere præcis regulering af temperaturen i rummene. Tilmed er reservedelene væsentligt billigere.

Vi har fået installeret en Danfoss radiatorventil RA-UR og termostatføleelement RA-2992 SNA af Leon Petersen VVS, Ishøj, efter samråd med Hess og Danfoss. Pris ca. 2.000 kr. incl. moms. R94 har fået installeret denne regulerings ventil for en del år siden og er meget tilfreds. Prisen i 2019 er ca. 3000 kr.

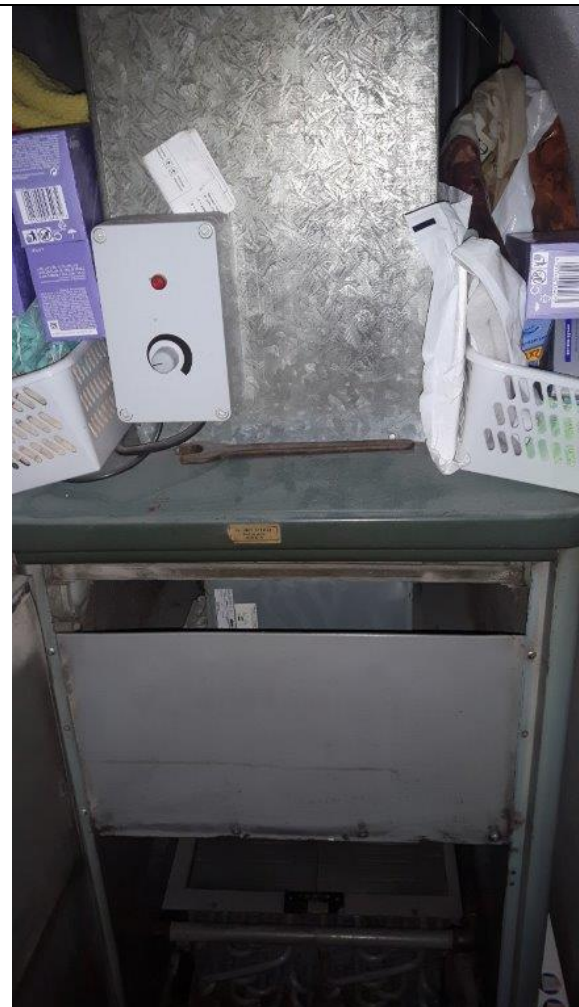
Billede 2

Trinløs hastighedsregulator.
Regulator ES 341, 5 Amp

Vi er mange, der selv har monteret en ny ventilator med integreret motor samt en regulator til justering af omdrejningshastigheden. Ventilatoren giver rigeligt med luft og er støjsvag. Det drejer sig om ventilator Ebmpapst D4-225-CC 01-02 på 650 W, 2.650 m³/h og 1.150 omdr/min samt trinløs regulator ES 225 på 5 A. Begge dele købt hos Ebmpapst, Brøndby.

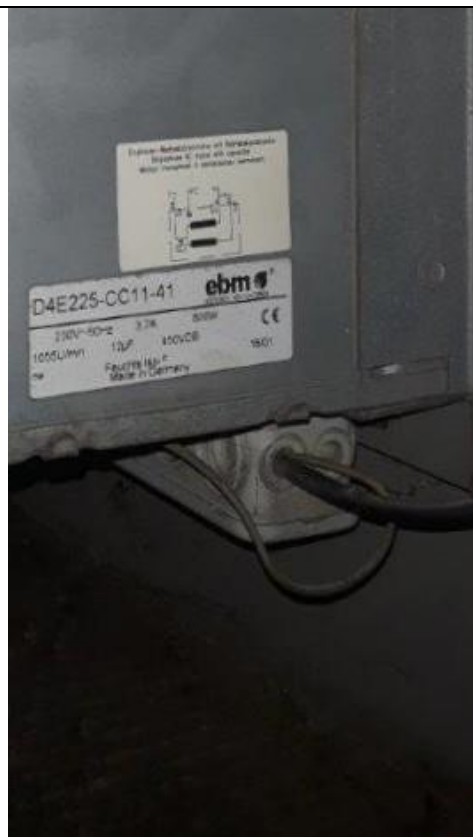
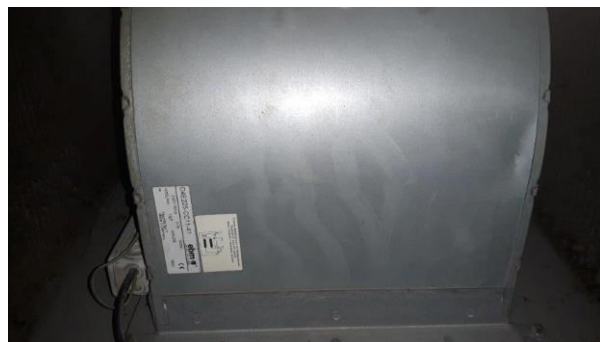
Billede 3

Centrifugalblæser: Motor og vifte er sammenbygget så man undgår drivrem.
Blæseren kan reguleres i hastighed
Vhja Regulator ES 341, 5 Amp

Den oprindelige motor har monteret en kondensator. Denne oplader en spænding som giver motoren et "kick" når motoren startes, således at motoren ikke vil stå med spænding og hænger under opstart, hvis motoren hænger kan den brænde af. Til den nye motor som beskrevet anvendes motorkondensator 25mikroFarad/450V pris 2019 ca. kr. 58,-.

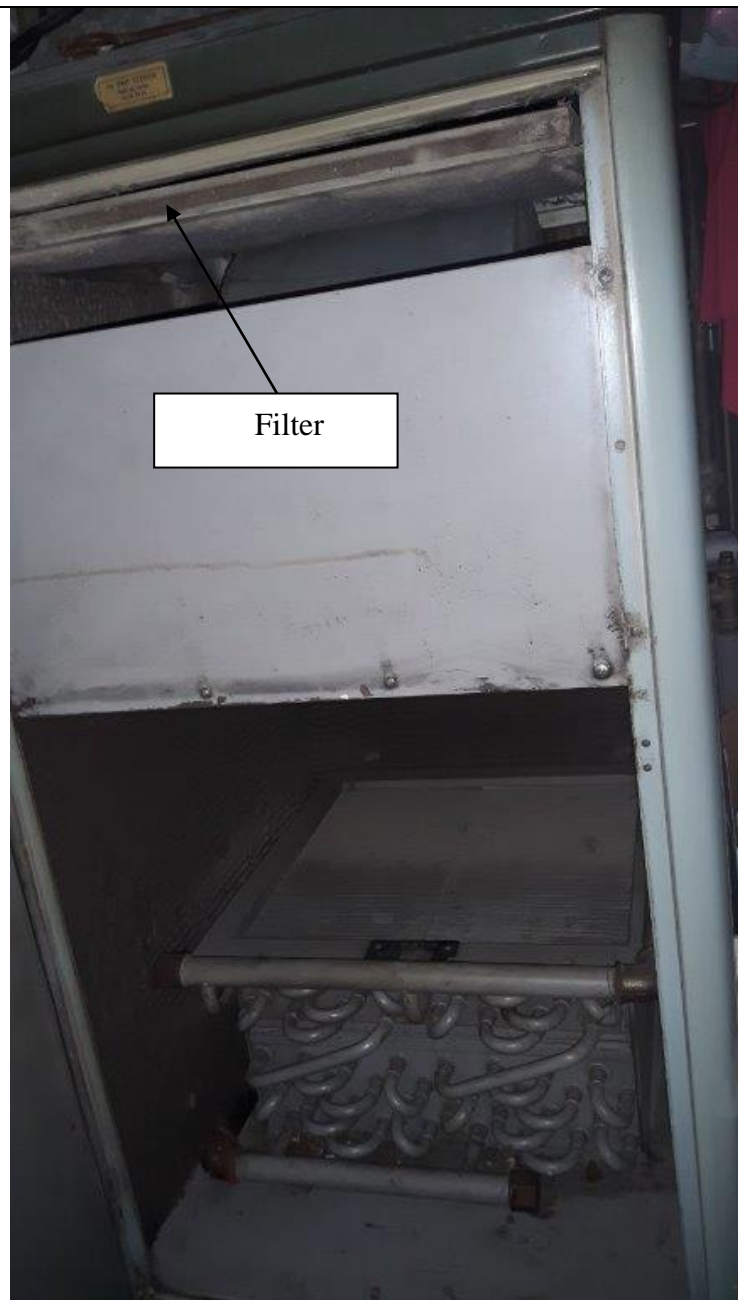
Billede 4

Man kan sandsynligvis forbedre luftstrømmen ved at bygge en mindre kasse fra blæserens bund og ned til varme ribberne.
Husk at trække filter ud og støvsuge

Det anbefales, at luftfiltret vaskes eller støvsuges hver 14. dag, at man har to som man kan skifte imellem, og at de fornyes hvert år. Luftfiltret er af klasse G4.
